Projekt	Klant	Datum
		Systeem <b>DERBIGUM</b>
Detail	<b>LOSSE METALEN OPKANT OP BETONNEN MUUR</b>	N° 3.7a
		03/2010

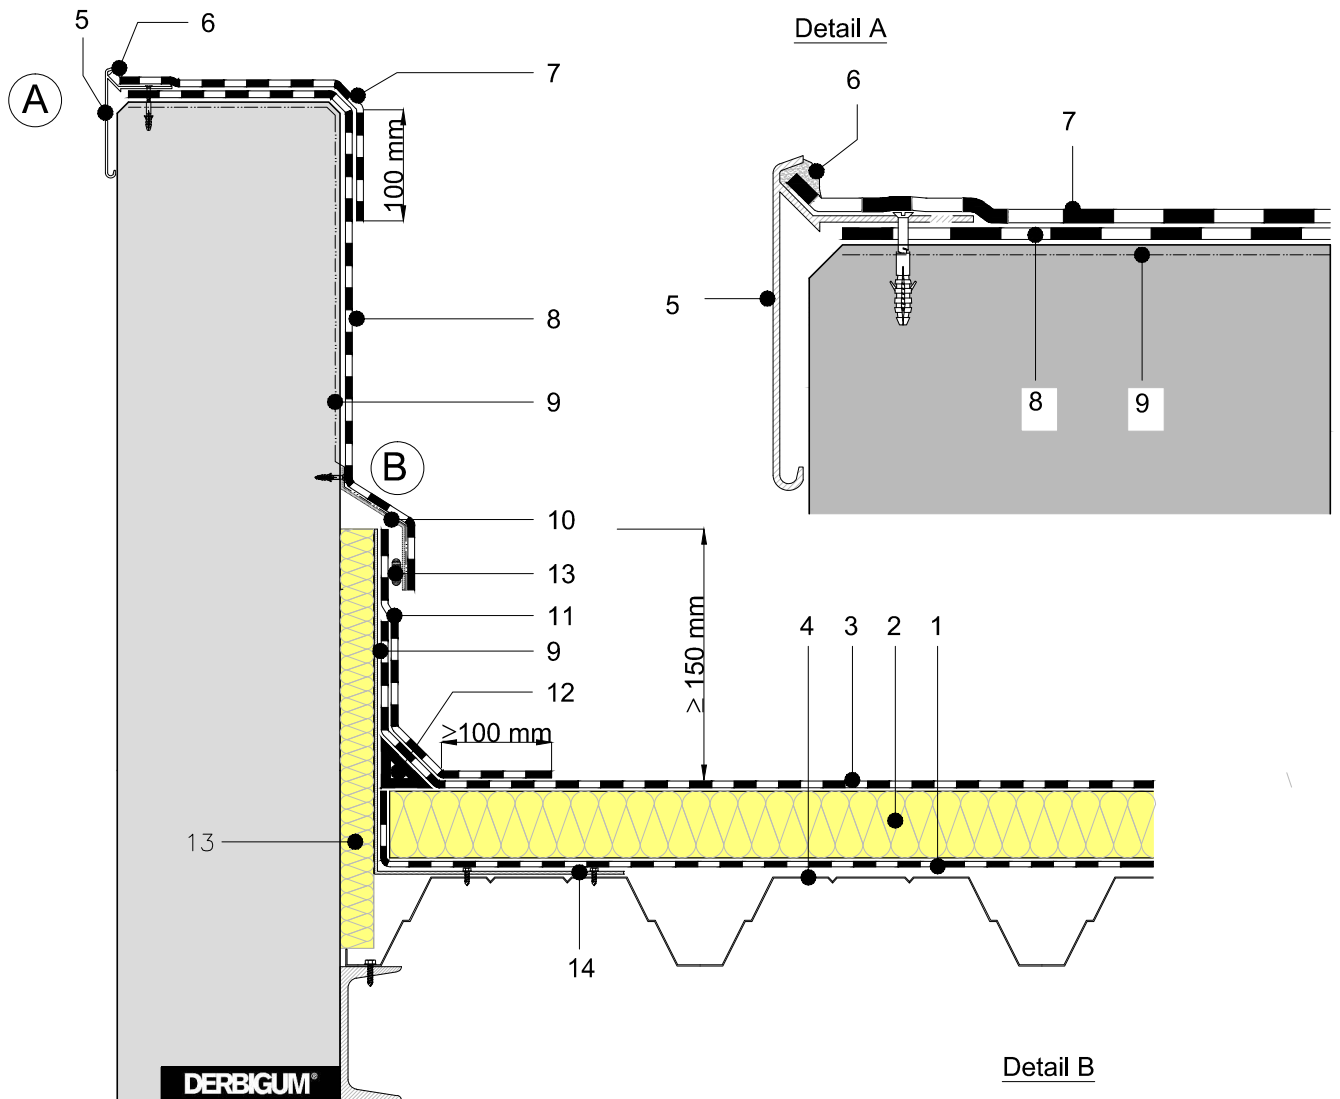
1. Eventueel dampremmende laag
2. Thermische isolatie
3. DERBIGUM SP-FR gebrand of gelijmd met DERBIBOND
4. Draagvloer van geprofileerde staalplaat
5. Dakrandprofiel ROFYCOM RE
6. Afkitten met DERBIMASTIC
7. Aansluitingsstrook in DERBIGUM SP-FR gebrand
8. Opstand in DERBIGUM SP-FR gebrand
9. Hechtlaag DERBIPRIMER
10. Metalen zetsstuk
11. Opstand in DERBIGUM SP-FR gebrand
12. Hoeklat CANT STRIP
13. Luchtdichtheid
14. Doorlopend metalen zetsstuk
